دراسات فى
علاج وصيانة
الأخشاب الجافة

علاج وترميم
مجموعة التماثيل الخشبية التى عثر عليها بمصطبة "كاعبر"

تأليف
د. نادية لقمة

وزارة الثقافة
المجلس الأعلى للآثار

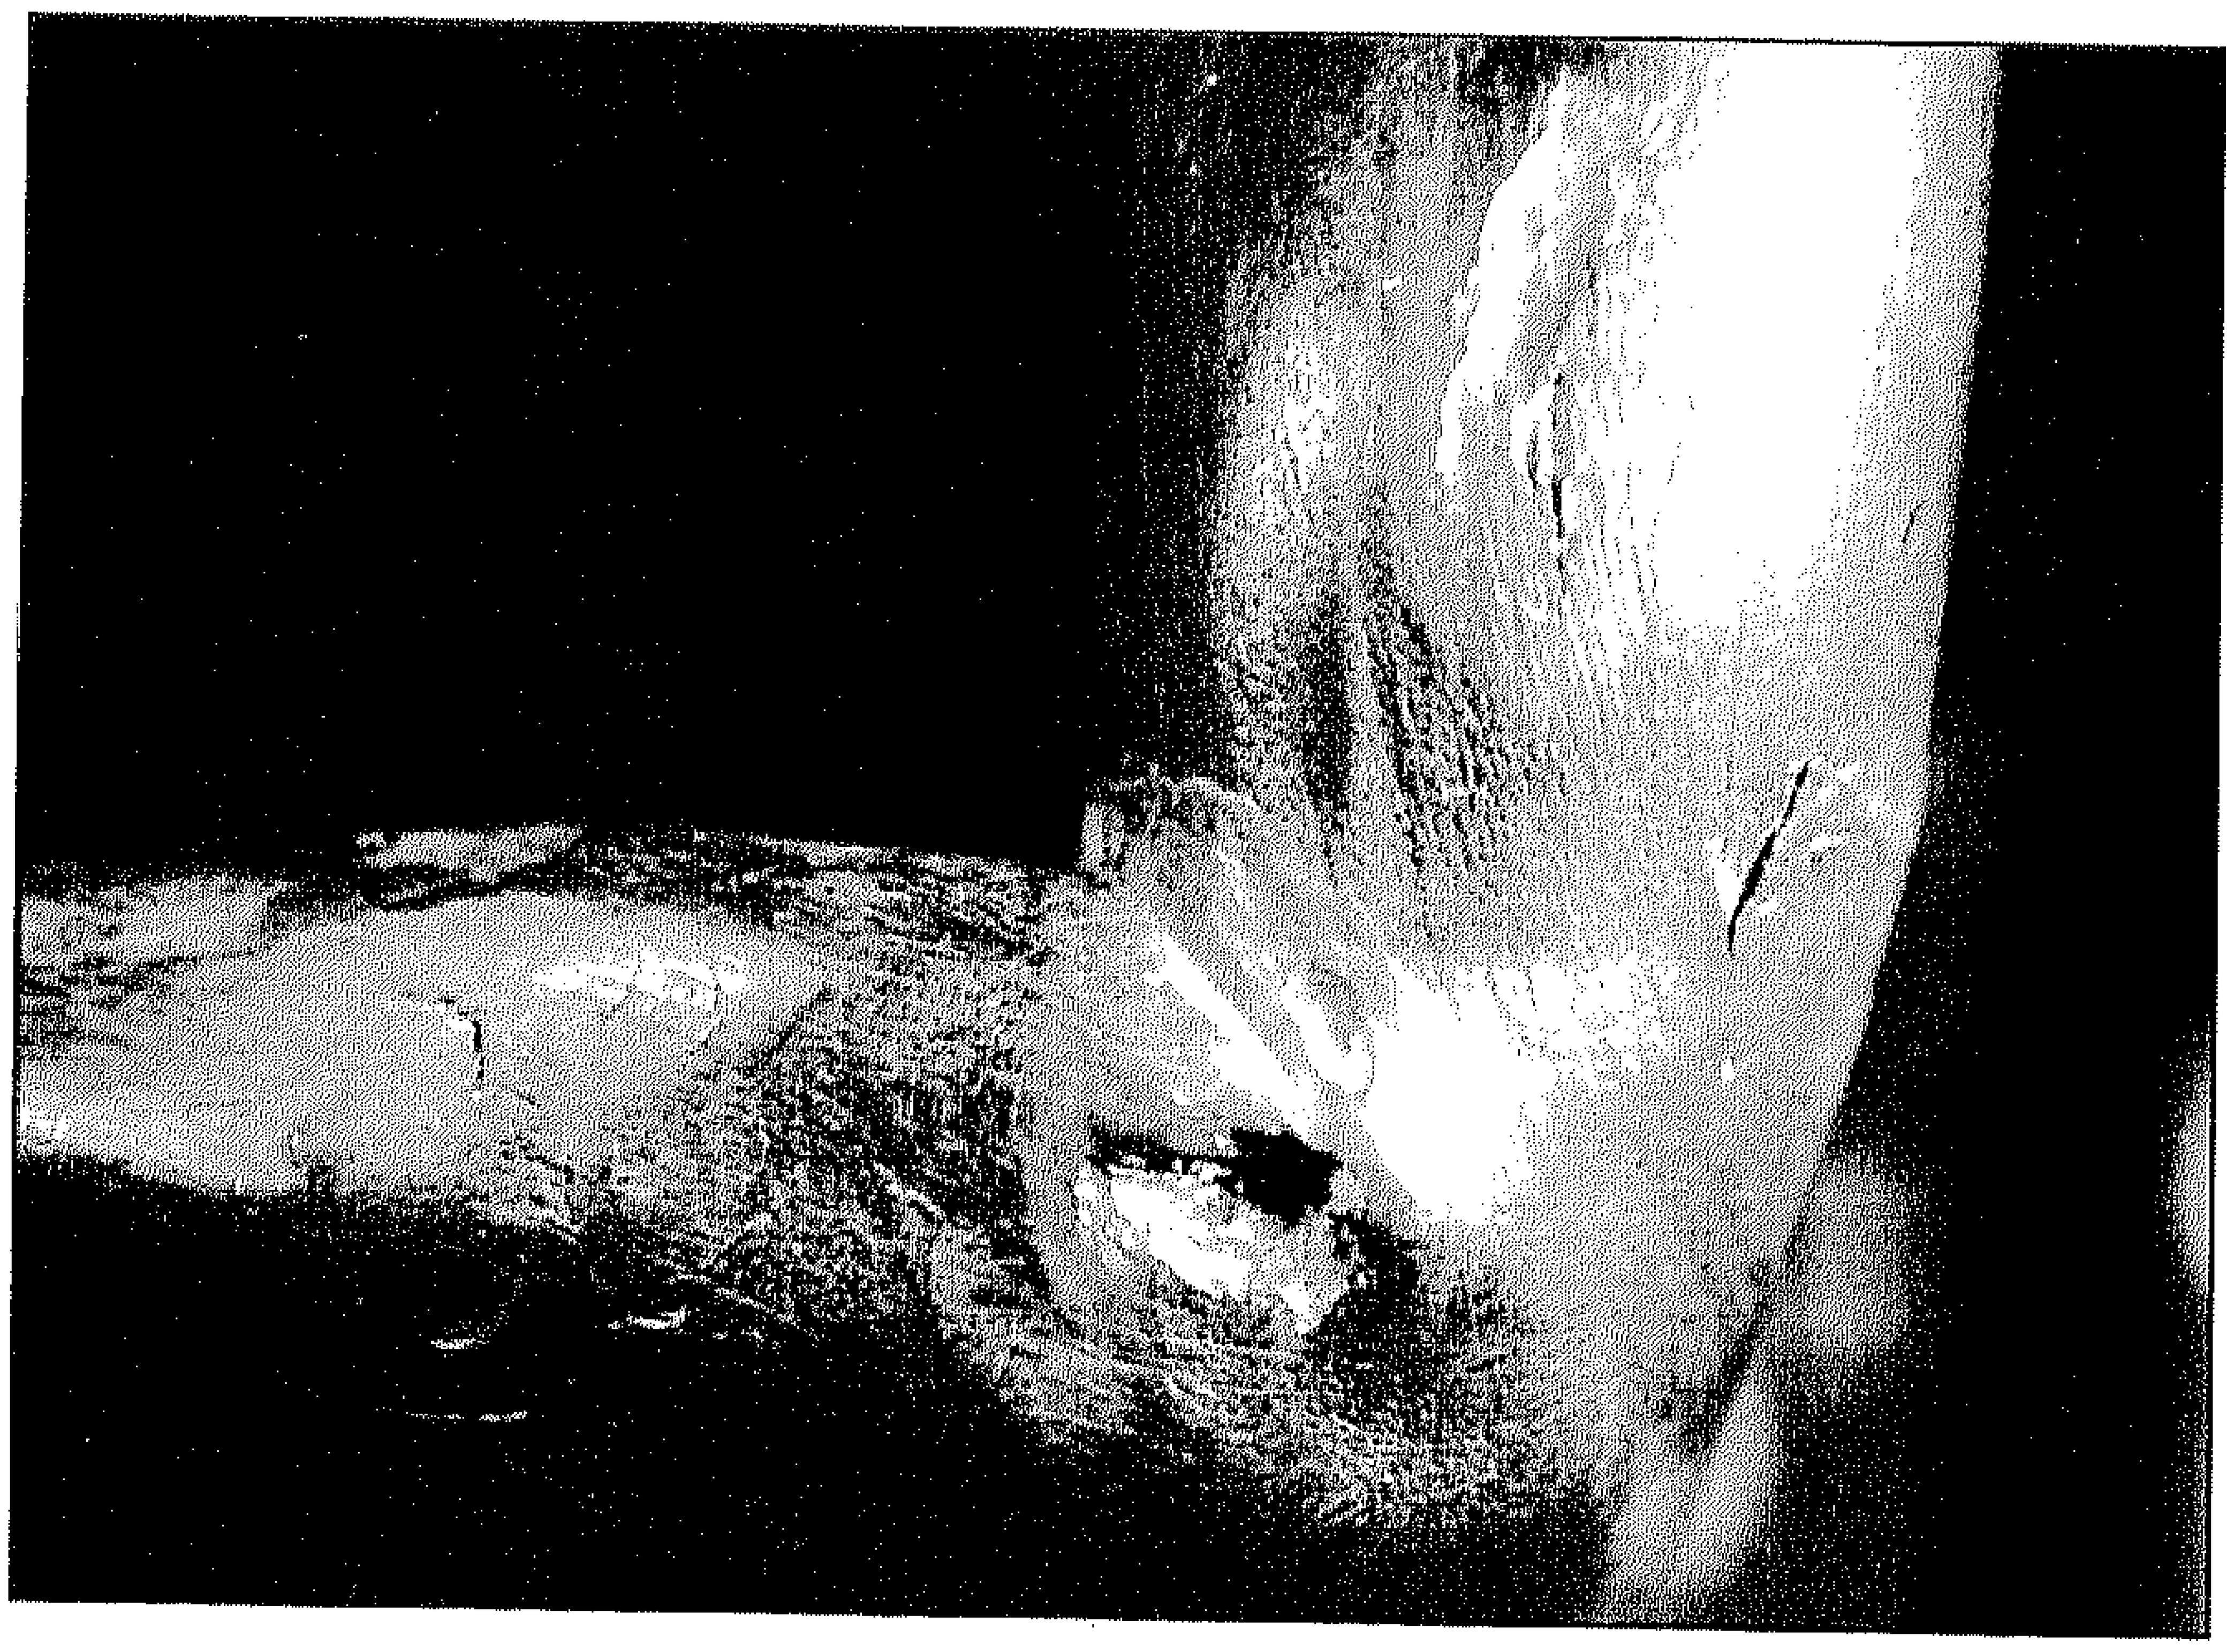
صورة رقم (٢٥)

بعض أجزاء الخشب ذات اللون البنى المحمر التى توجد بالذراع الأيسر ويظهر واضحا التآكل الذى تعرضت له .

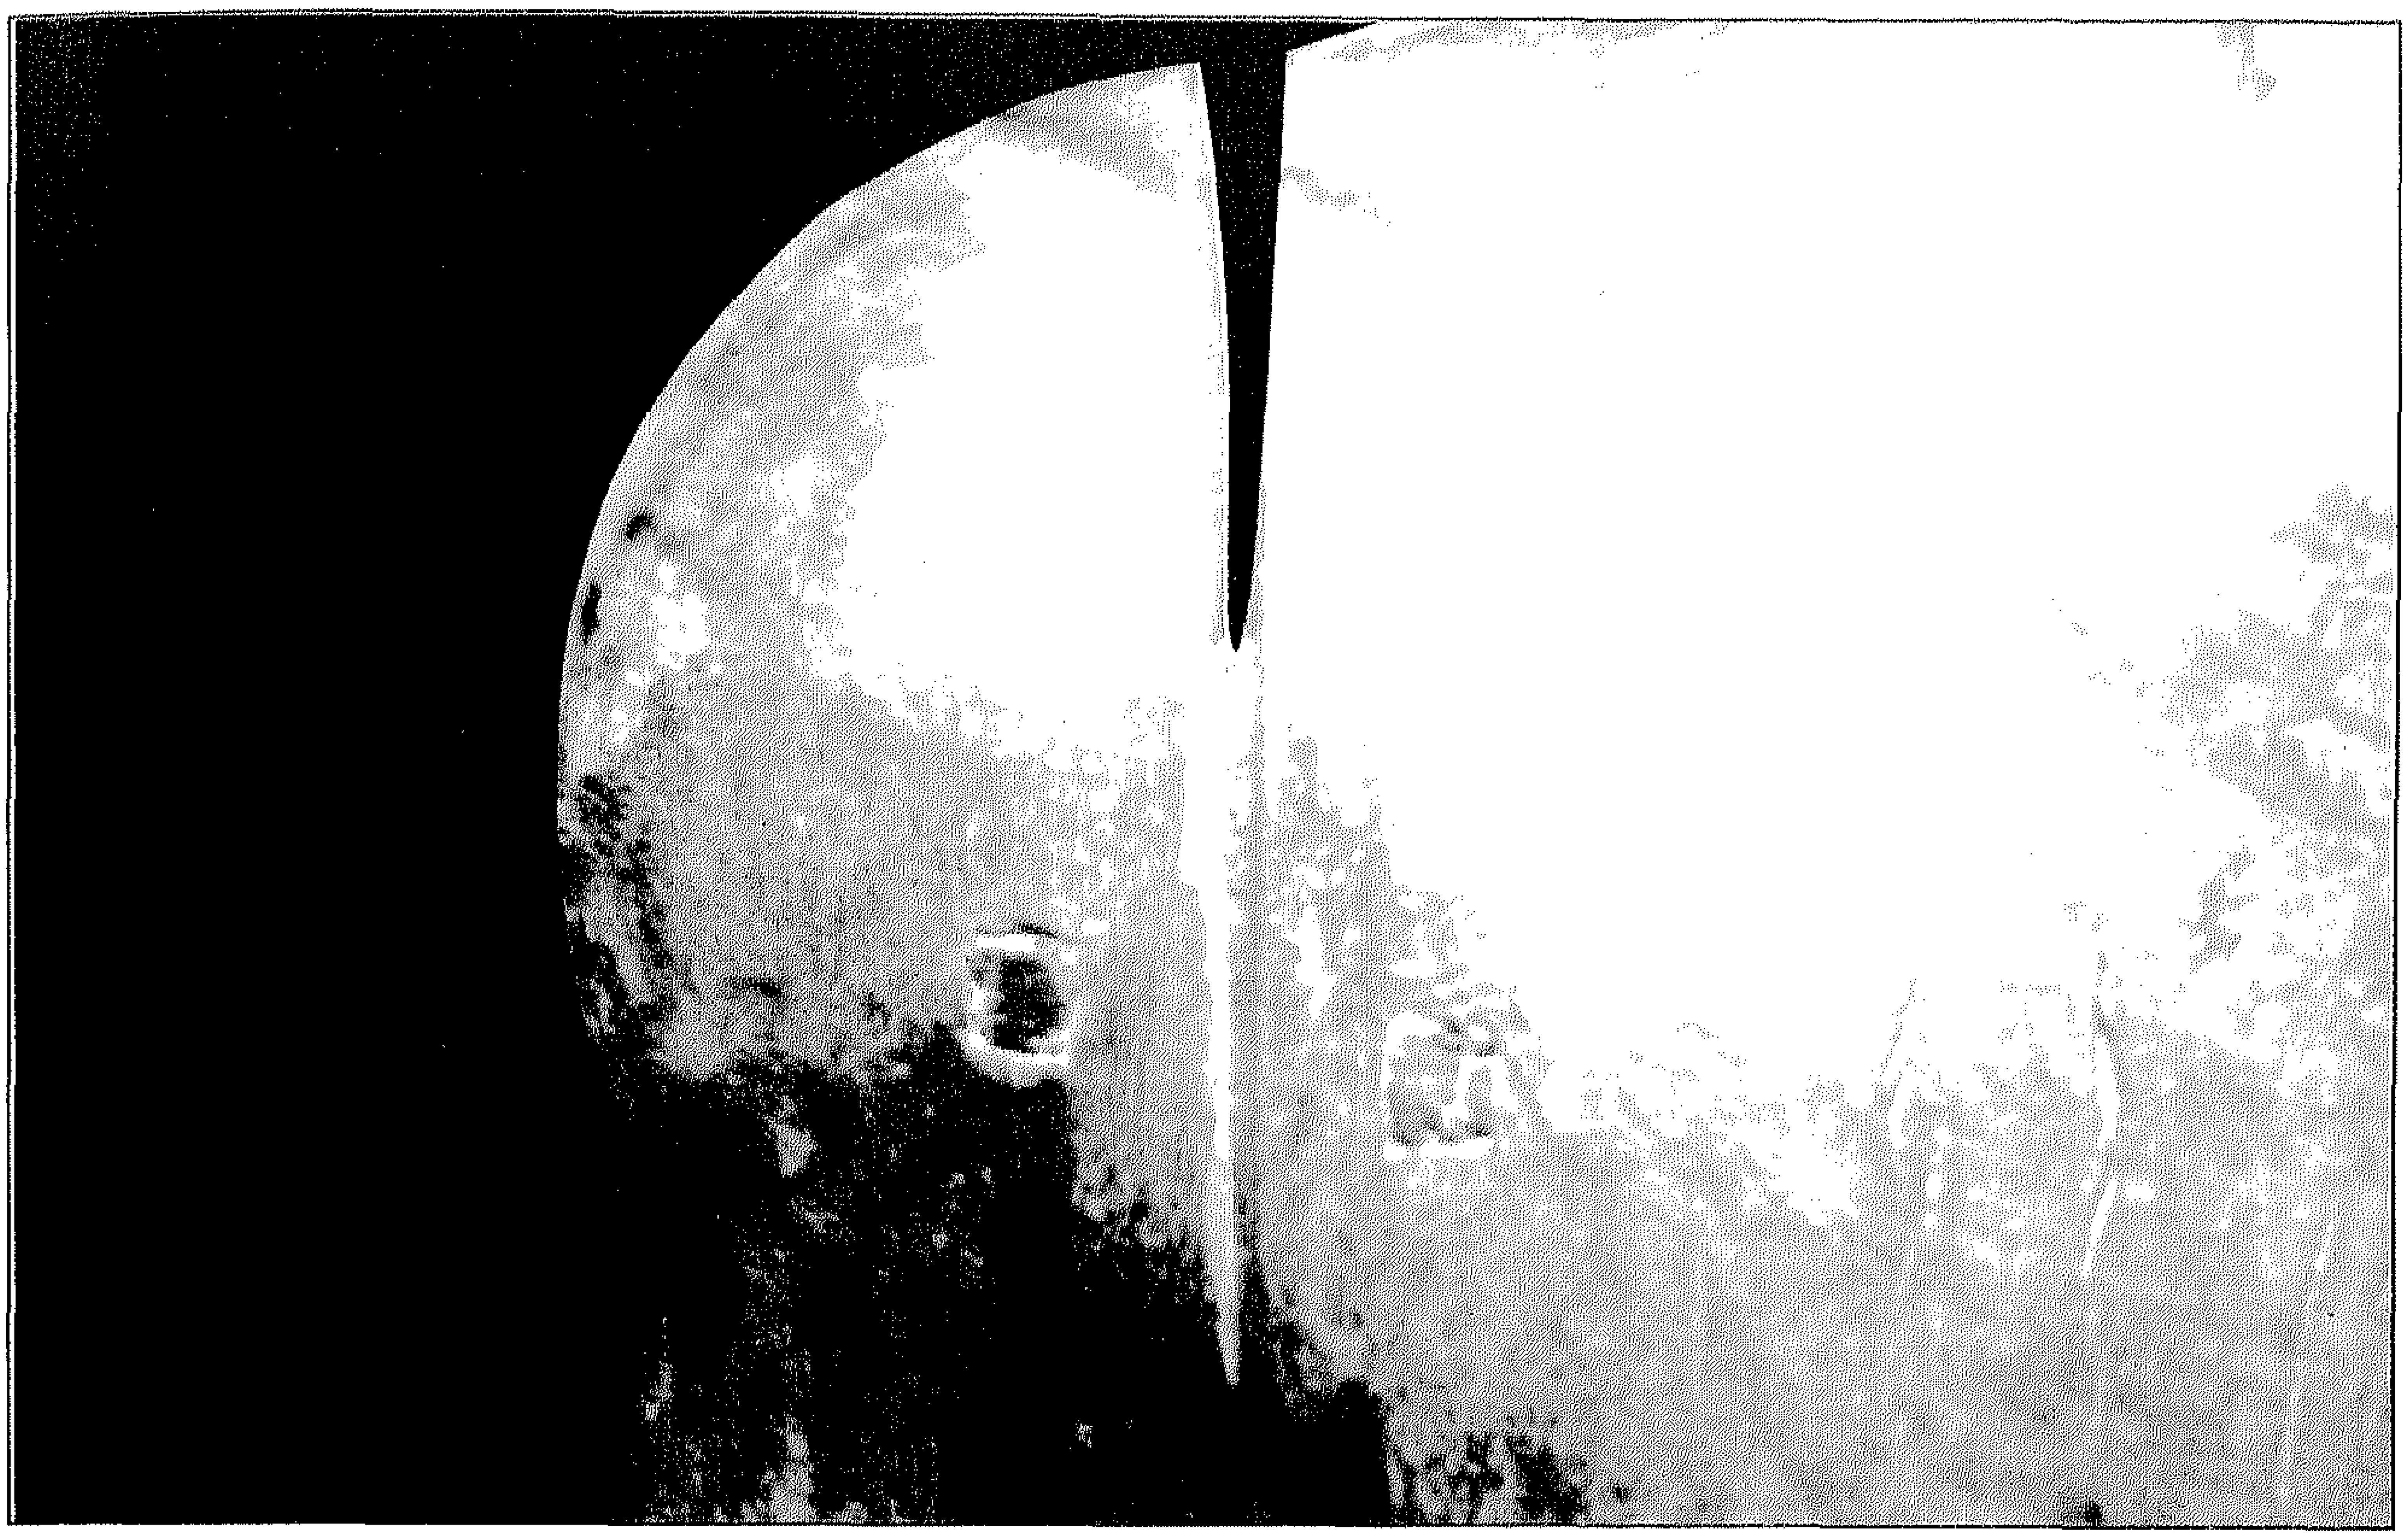
صورة رقم (٢٦)

الفراغ الموجود عند خط اتصال الذراع الأيمن لتمثال الشاب بالجسم ويلاحظ الحالة الضعيفة لخابور تثبيت اللسان بالجسم وكذا المادة القائمة التى توجد حول خابور تثبيت اللسان بالذراع .

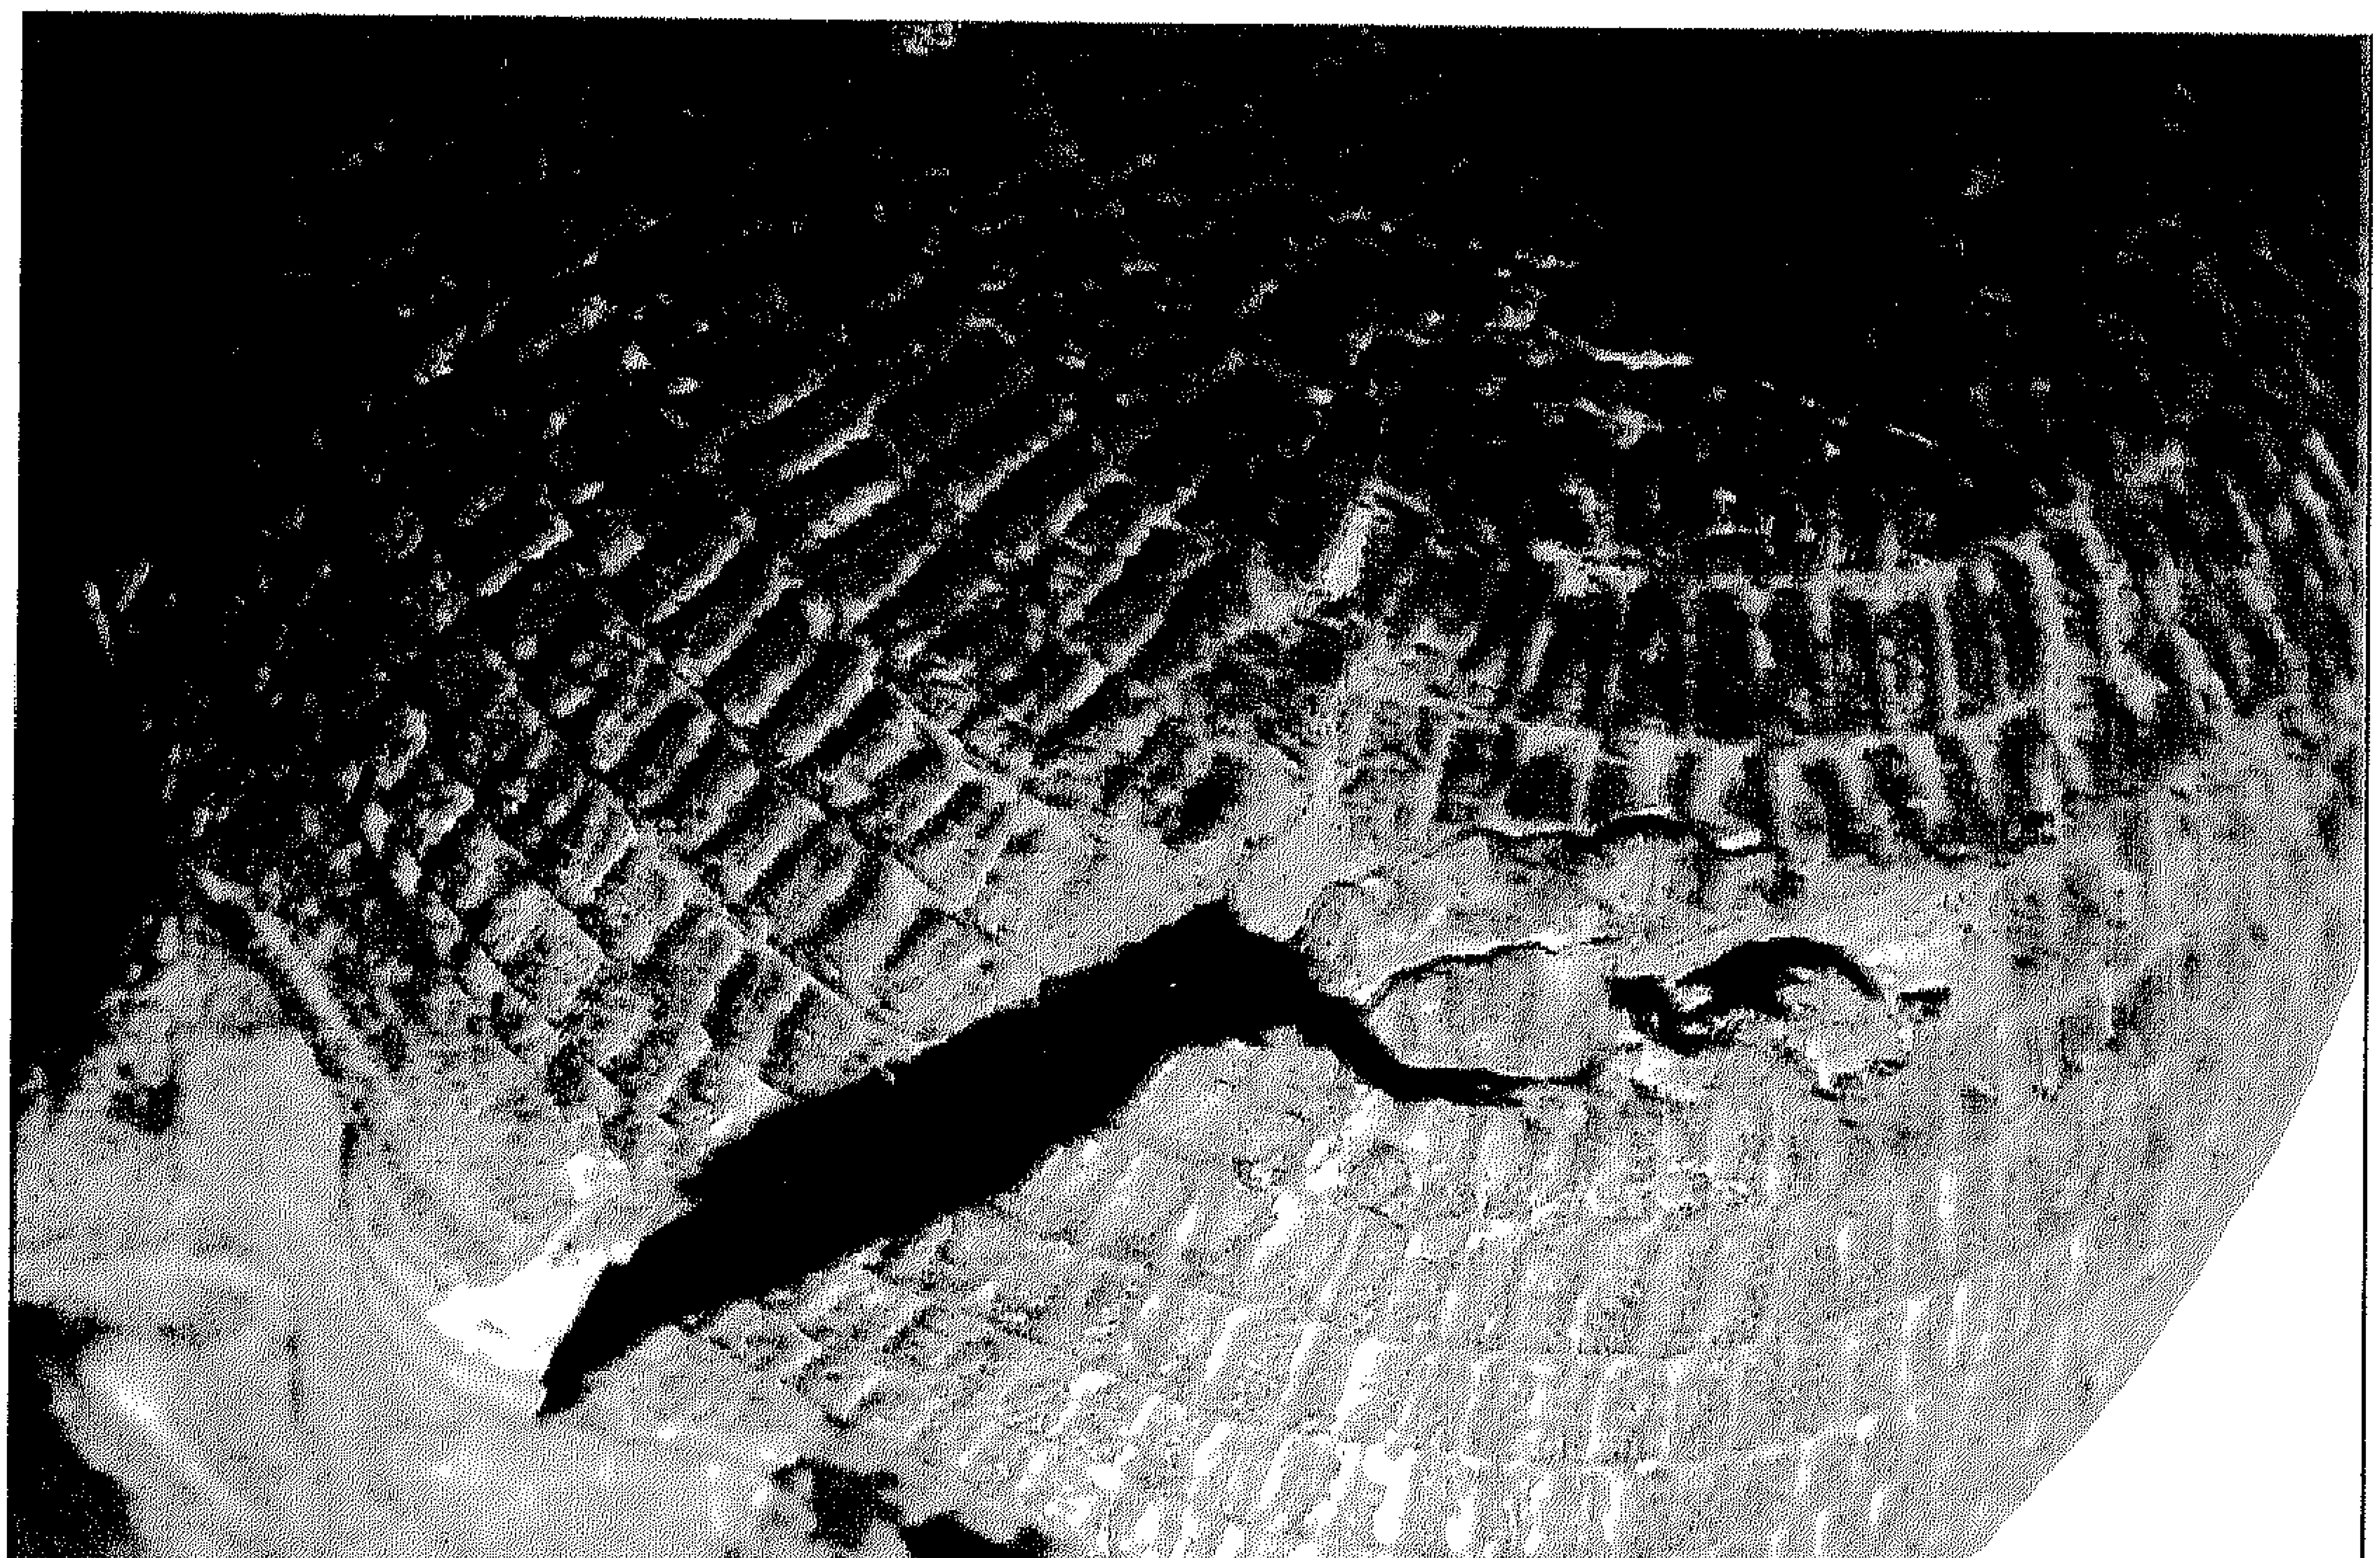
صورة رقم (٢٨)

الفراغ الموجود بالجانب الأيسر لوجه تمثال الشاب ويظهر واضحا فى الجزء العلوى إمتداد الأجزاء الخشبية المستخدمة لاستكمال إمتداده من أعلى قمة الرأس وكذلك مدى اتساع وعمق الشرخ الممتد من العين اليسرى .

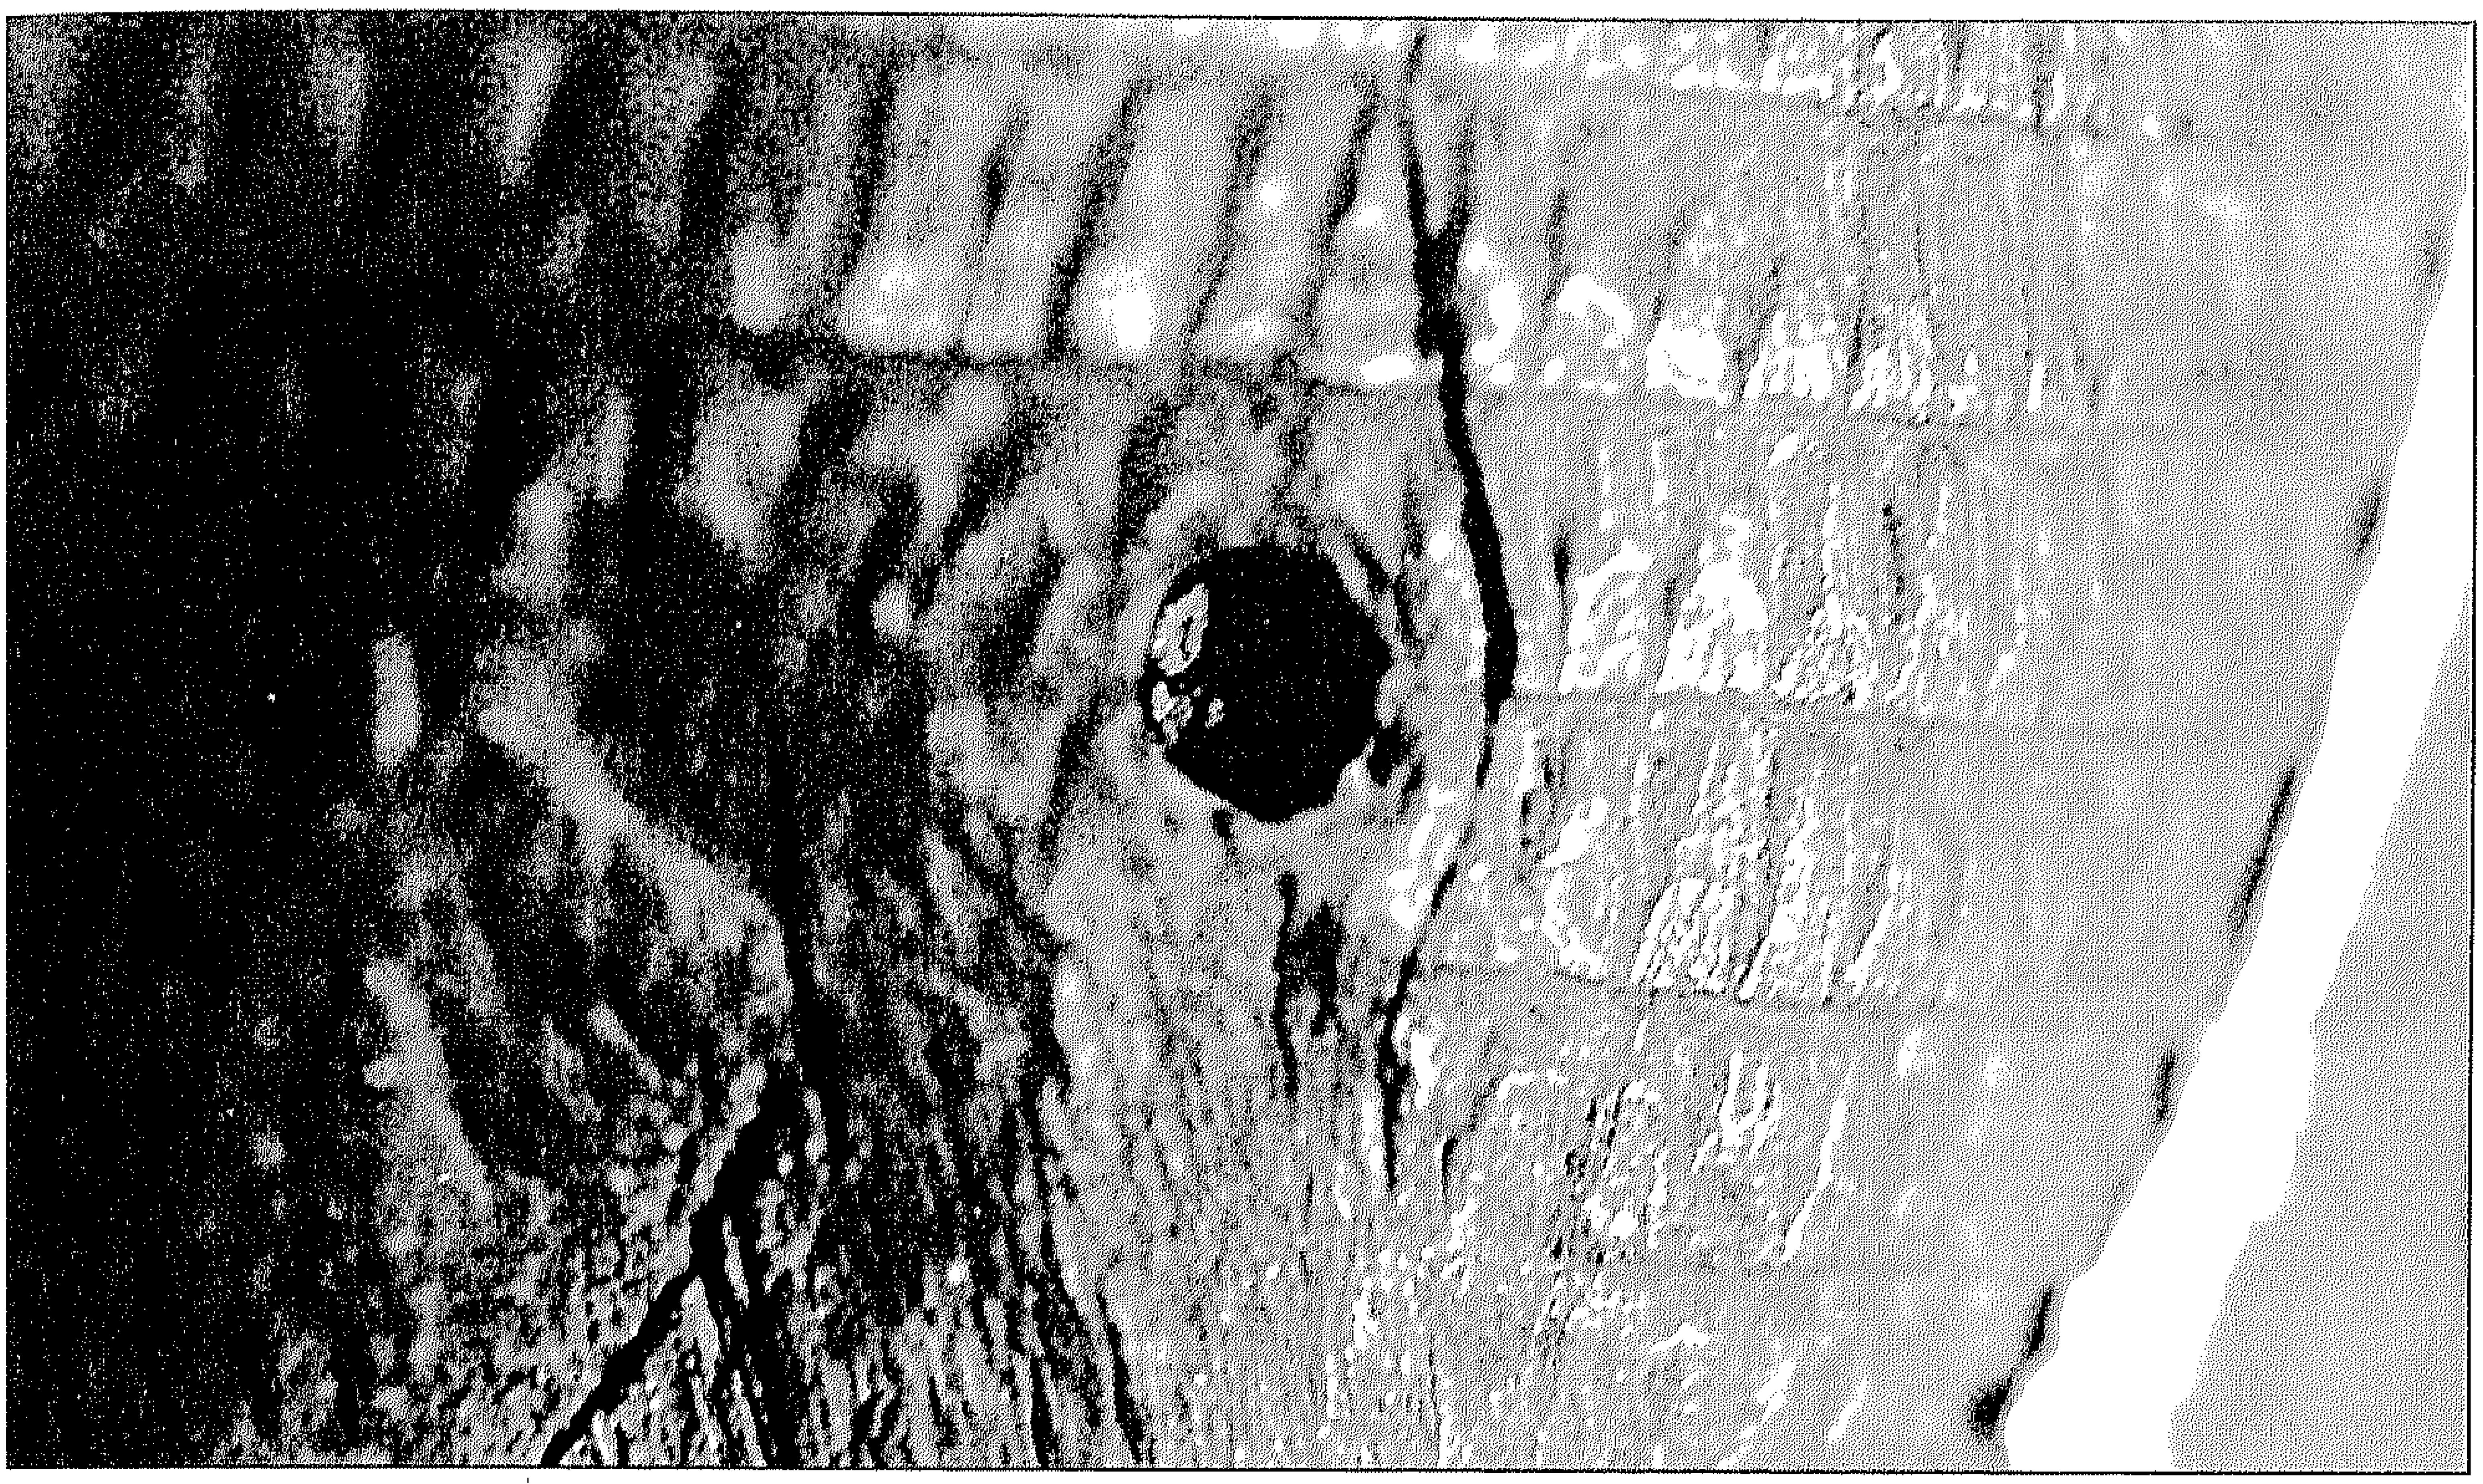
صورة رقم (٣٠)

الفراغ الناتج عن انفصال عقدة خبيثة بالجانب الأيسر للشعر المستعار لتمثال الشاب من الخلف .

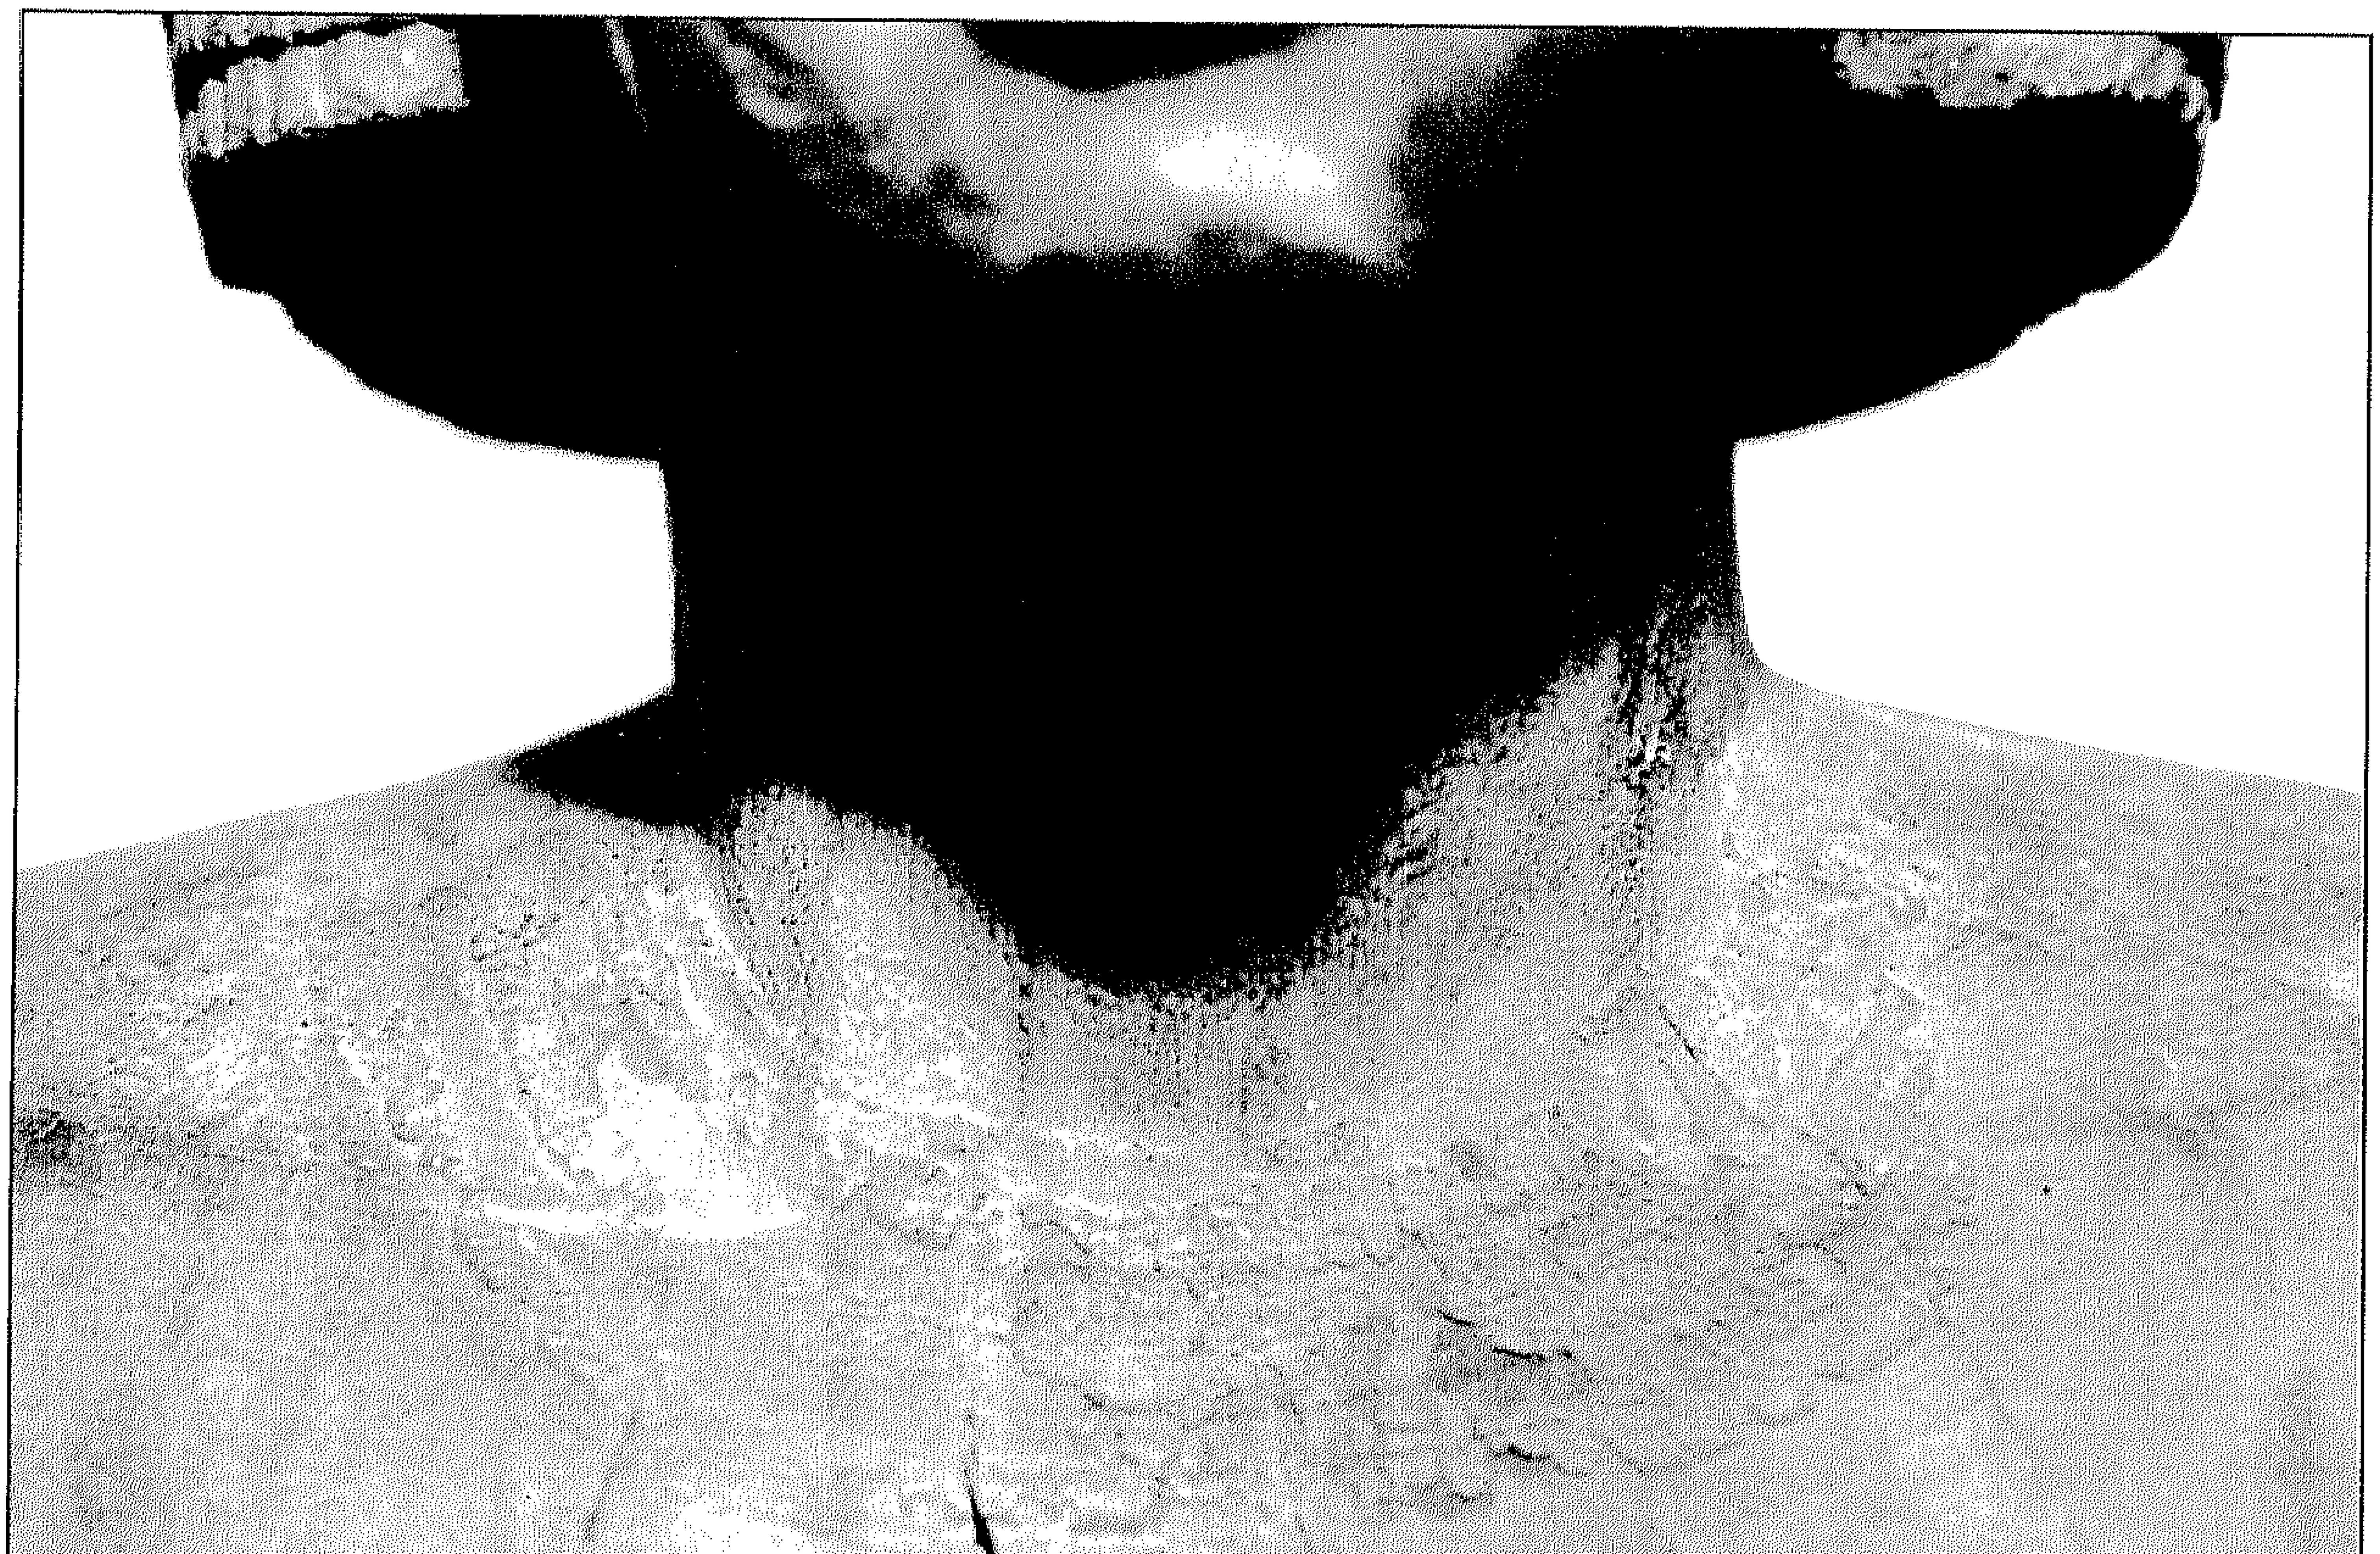
صورة رقم (٣٣)

توضح تفاصيل الصدرية بتمثال الشاب والأجزاء المفقودة منها .

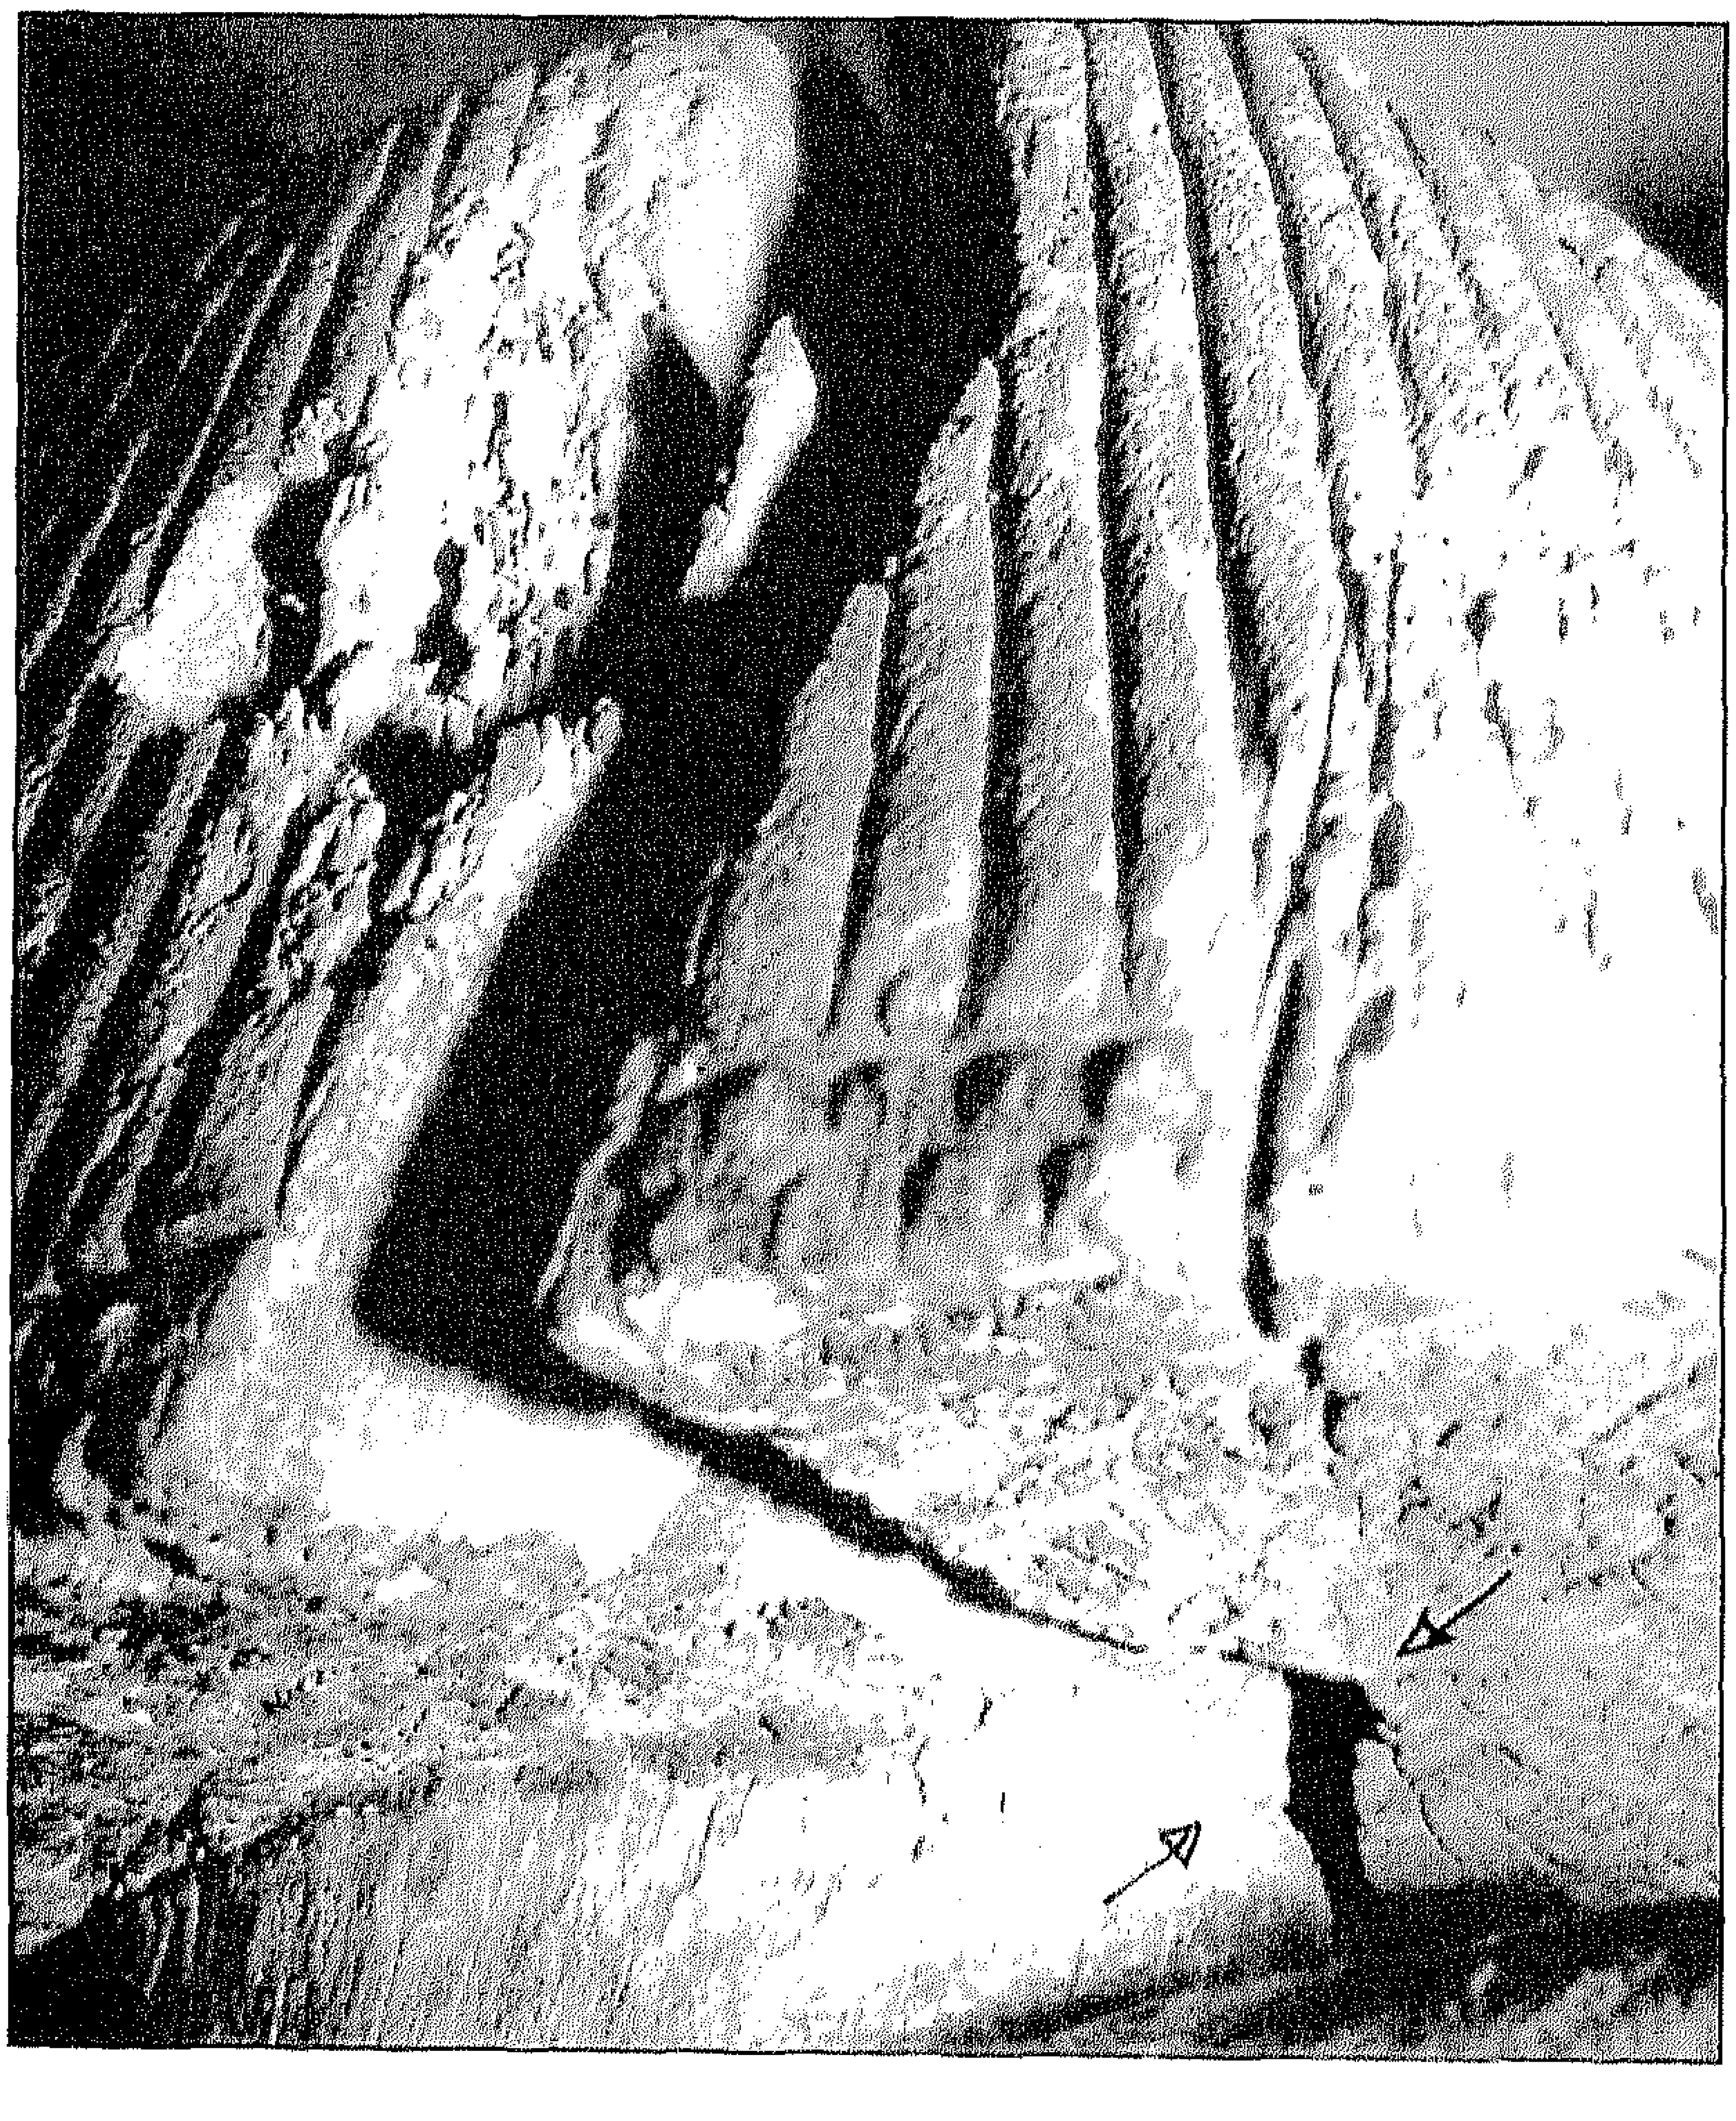
صورة رقم (٤٠)

توضح الطبقة البيضاء المعتمة التى تغطى تفاصيل الوجه ويشير السهم إلى تواجدها فوق الأجزاء المفقودة من سطح الخشب وداخل الشرخ بمنتصف الشعر والذى يستمر بالوجه والرقبة والشعر المستعار من الخلف .
